Come cambiare cinghia
poly-V su **FORD TRANSIT**
COURIER Furgonato -
Guida alla sostituzione

**SOSTITUZIONE: CINGHIA POLY-V - FORD TRANSIT
COURIER FURGONATO. ATTREZZI CHE SARANNO
NECESSARI:**

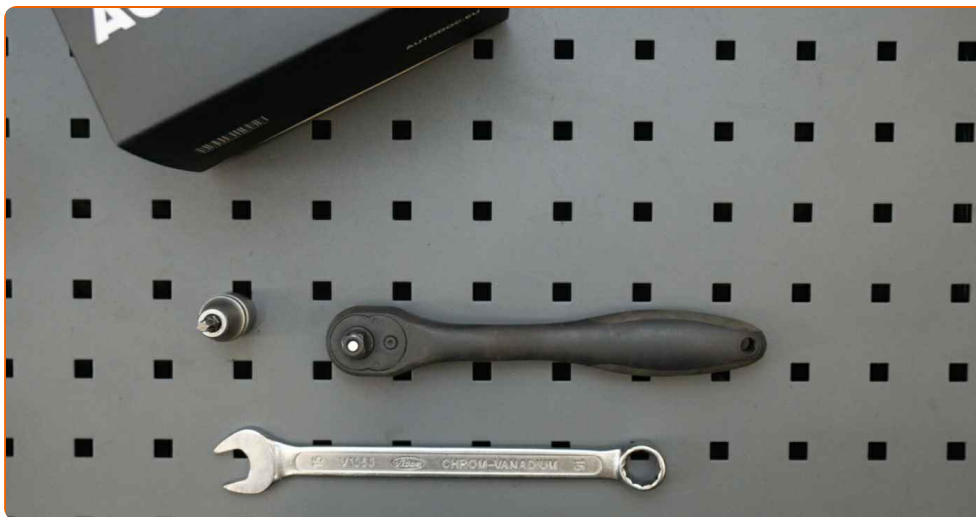
- Chiave combinate N°15
- Punta Torx T30
- Chiave a cricchetto
- Copertura parafango

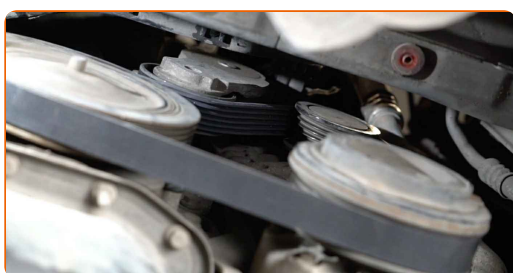
11 Colloca la cinghia poli V sulla puleggia tenditrice.
