Come cambiare cinghia
poly-V su **VW Passat
B3/B4 Variant (3A5, 35i)**
- Guida alla sostituzione

SOSTITUZIONE: CINGHIA POLY-V - VW PASSAT B3/B4
VARIANT (3A5, 35I). ATTREZZI CHE SONO NECESSARI:

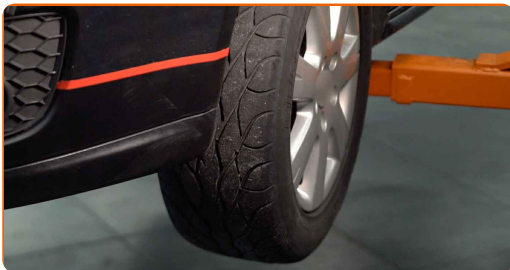
4 Solleva l'automobile utilizzando un martinetto e posizionala su una fossa di ispezione e manutenzione.

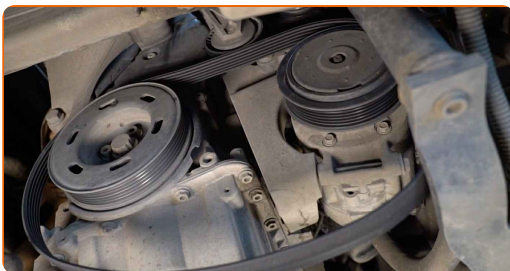
8

Rimuovi la cinghia poli V.

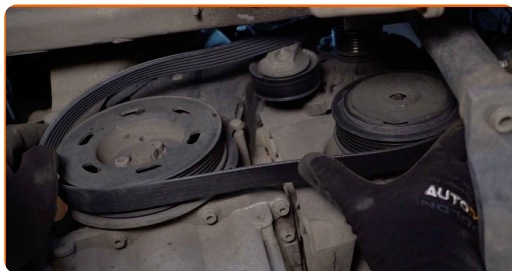
10

Installa la cinghia poli V.

- Assicurati che la cinghia poli V aderisca correttamente alla puleggia.
