Come cambiare cinghia
poly-V su **FORD TRANSIT**
CONNECT Kombi - Guida
alla sostituzione

Questa procedura di sostituzione può essere usata per:
FORD TRANSIT CONNECT Kombi 1.6 TDCi, FORD TRANSIT CONNECT Kombi 1.5 TDCi

Questo tutorial è stato creato sulla base della procedura di sostituzione di una parte auto simile su: FORD Fiesta Mk6 Hatchback (JA8, JR8) 1.6 TDCi

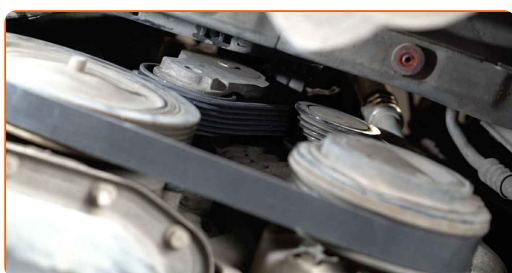
11

Colloca la cinghia poli V sulla puleggia tenditrice.
