Come cambiare
l'interruttore degli
alzacrystalli elettrici della
parte anteriore su **OPEL**
Vivaro A Camion pianale
/ Telaio (X83) - Guida alla
sostituzione

SOSTITUZIONE: L'INTERRUTTORE DEGLI ALZACRISTALLI ELETTRICI - OPEL VIVARO A CAMION PIANALE / TELAIO (X83). ATTREZZI CHE POTREBBERO ESSERE NECESSARI:

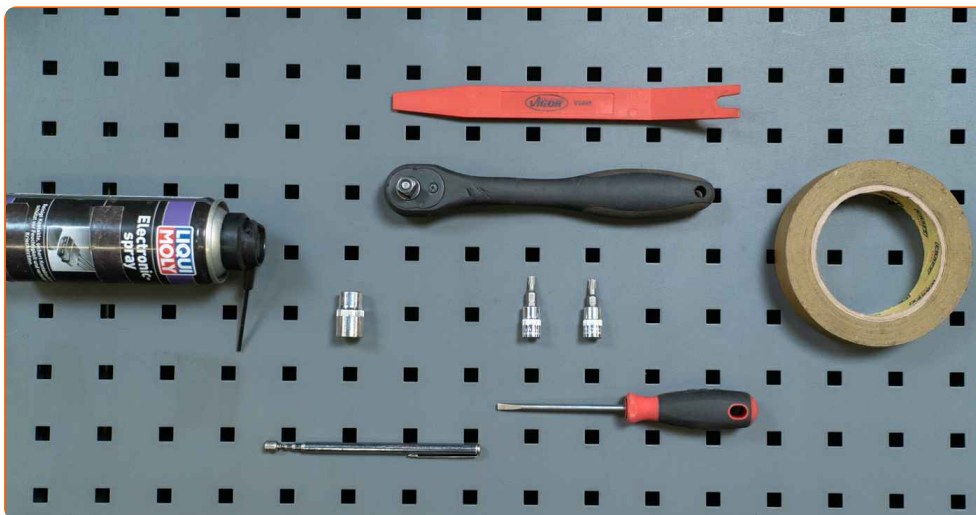
- Spray per dispositivi elettronici
- Nastro per mascheratura
- Bussola da 10 mm
- Cacciavite Torx T20
- Cacciavite Torx T30
- Chiave a cricchetto o utensile elettrico per la rimozione/installazione di elementi di fissaggio filettati
- Cacciavite a taglio
- Strumento per la rimozione di finiture in plastica
- Attrezzo telescopico di presa magnetica

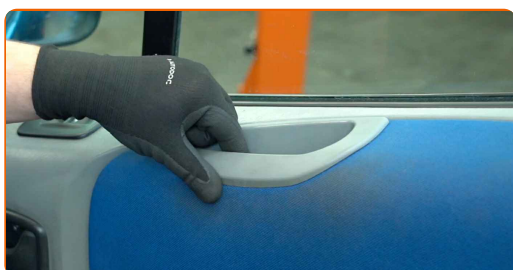
3 Rimuovere il rivestimento della cavità della maniglia della porta.

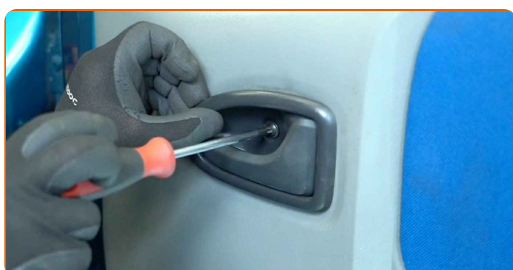
4 Svitare l'elemento di fissaggio della maniglia interna della porta. Utilizzare un cacciavite Torx T30.

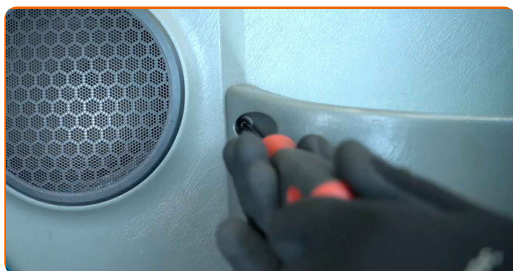
5 Svitare gli elementi di fissaggio inferiori del pannello della portiera. Utilizzare un cacciavite Torx T20.

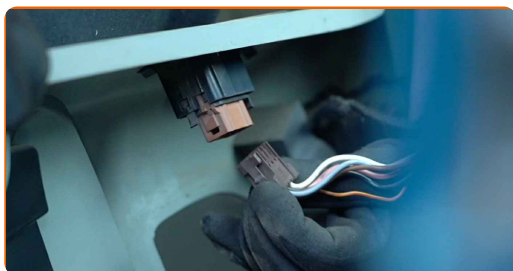
8 Scollegare il connettore dall'interruttore dell'alzacristalli elettrico.

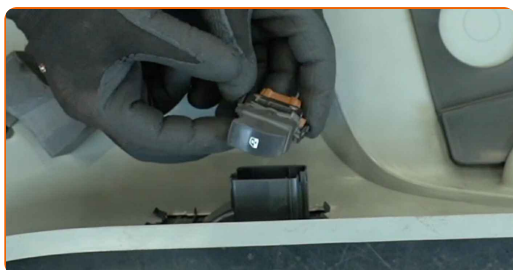
10 Rimuovere l'interruttore dell'alzacristalli elettrico dal pannello della porta.

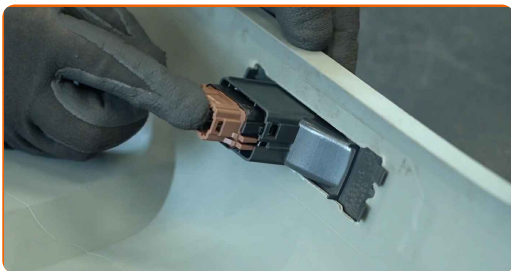
13 Installare un nuovo interruttore dell'alzacristalli elettrico nel pannello della portiera.

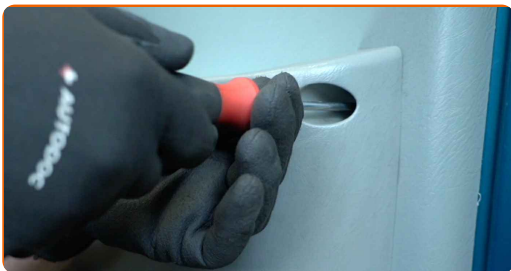
17 Stringere gli elementi di fissaggio inferiori della portiera. Utilizzare un cacciavite Torx T20.

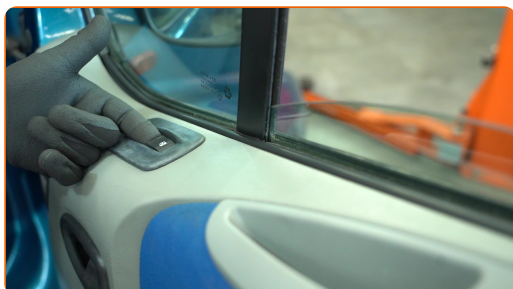
21 Verificare il funzionamento del nuovo componente.
