Come cambiare cinghia  
poly-V su **SEAT Exeo ST**  
**(3R5)** - Guida alla  
sostituzione

SOSTITUZIONE: CINGHIA POLY-V - SEAT EXEO ST (3R5).  
ATTREZZI CHE SARANNO NECESSARI:

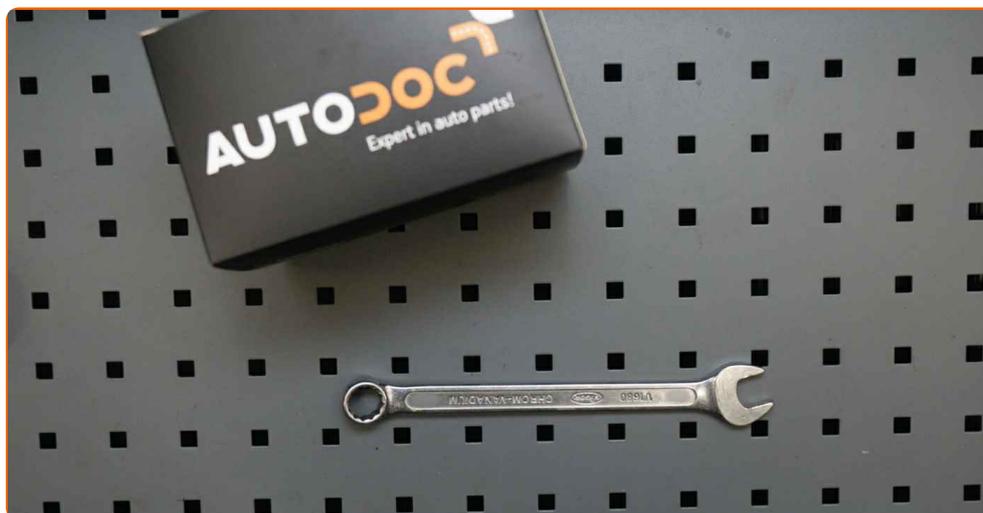
- Chiave combinate N°17
- Copertura parafango

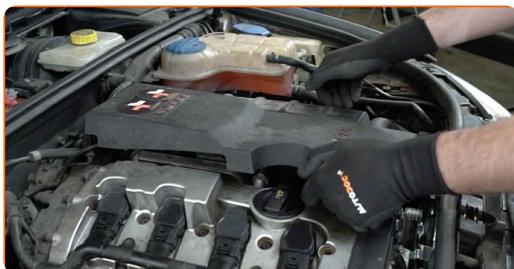
**3** Rimuovere la copertura del motore.

- Sostituzione: cinghia poly-v - SEAT Exeo ST (3R5). Non esercitare eccessiva forza nella rimozione del pezzo, in quanto si rischia di danneggiarlo.

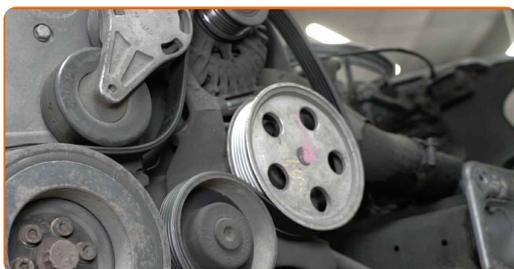
**4** Tira lateralmente la puleggia tenditore della cinghia poli V. Utilizza una chiave combinata N°17.

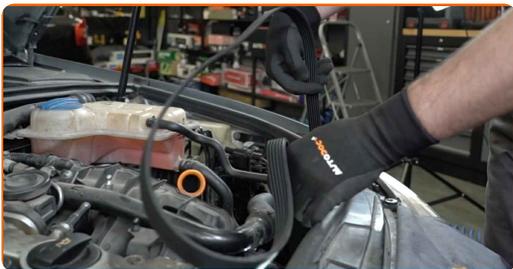
**5** Rimuovi la cinghia poli V.

- Controlla le condizioni della puleggia tenditore e della puleggia folle. Sostituiscile se necessario.

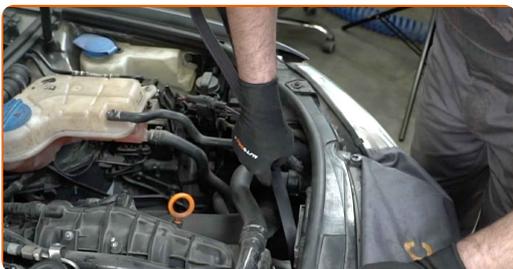
**7** Installa la cinghia poli V.

- Assicurati che la cinghia poli V aderisca correttamente alla puleggia.

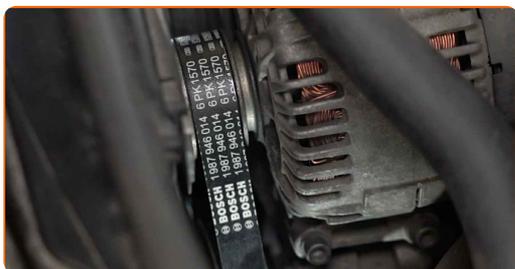
**10** Riporta la puleggia tenditore alla sua posizione iniziale. Utilizza una chiave combinata N°17.

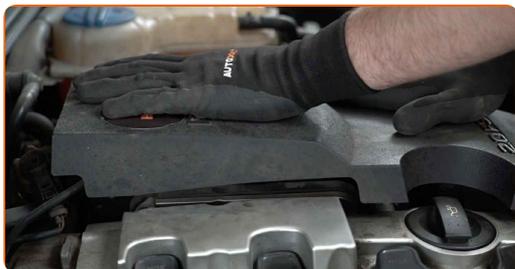
**13** Montare il coperchio motore e fissarlo.

- Sostituzione: cinghia poly-v - SEAT Exeo ST (3R5). Non esercitare eccessiva forza durante l'installazione. Ciò potrebbe danneggiare la parte.
- Assicurati che il coperchio del motore sia ben posizionato. Non dovrebbe spostarsi dai fissaggi guida.
