Come cambiare cinghia
poly-V su **SEAT IBIZA**
SPORTCOUPE Cassone /
coda spiovente (6J1) -
Guida alla sostituzione

**SOSTITUZIONE: CINGHIA POLY-V - SEAT IBIZA
SPORTCOUPE CASSONE / CODA SPIOVENTE (6J1).
ELENCO DEGLI ATTREZZI NECESSARI:**

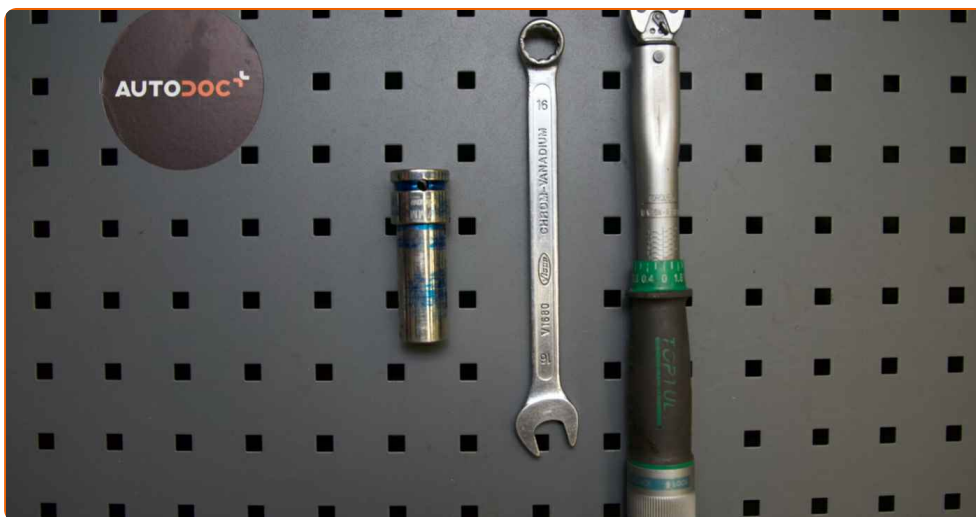
- Chiave dinamometrica
- Chiave combinate N°16
- Chiavi a bussola per dadi cerchio ruote N°17
- Copertura parafrango
- Cunei ruote

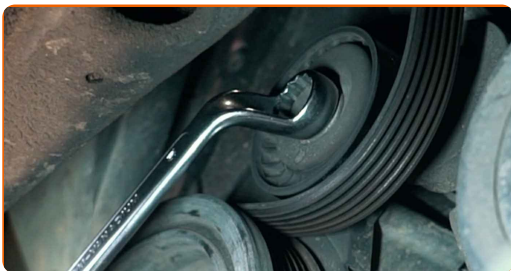
8 Tira lateralmente la puleggia tenditore della cinghia poli V. Utilizza una chiave combinata N°16.

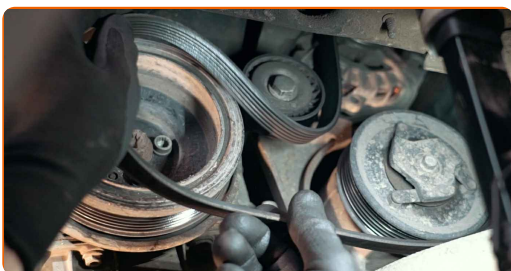
9 Rimuovi la cinghia poli V.

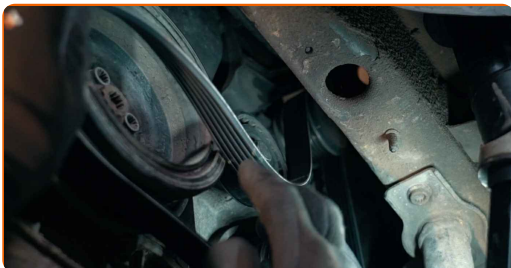
12 Installa la cinghia poli V.

- Assicurati che la cinghia poli V aderisca correttamente alla puleggia.

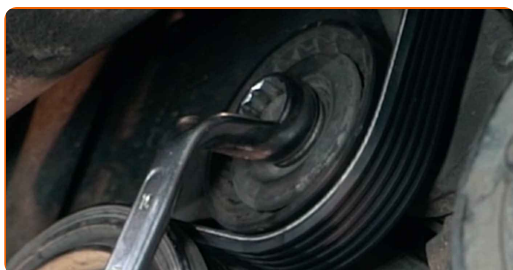
13

Riporta la puleggia tenditore alla sua posizione iniziale. Utilizza una chiave combinata N°16.
