Come cambiare cinghia  
poly-V su **SEAT Leon I**  
**Hatchback (1M1)** - Guida  
alla sostituzione

## SOSTITUZIONE: CINGHIA POLY-V - SEAT LEON I HATCHBACK (1M1). UTILIZZARE LA SEGUENTE PROCEDURA:

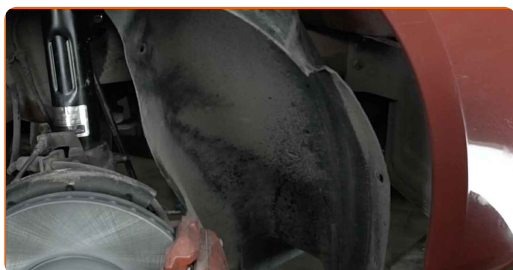
**5** Rimuovi il parasassi del passaruota.

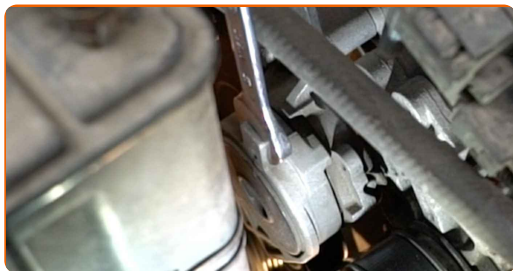
**6** Tira lateralmente la puleggia tenditore della cinghia poli V. Utilizza una chiave combinata N°16.

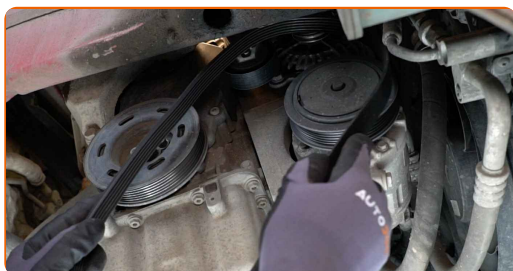
**7** Rimuovi la cinghia poli V.

- Controlla le condizioni della puleggia tenditore e della puleggia folle. Sostituiscile se necessario.

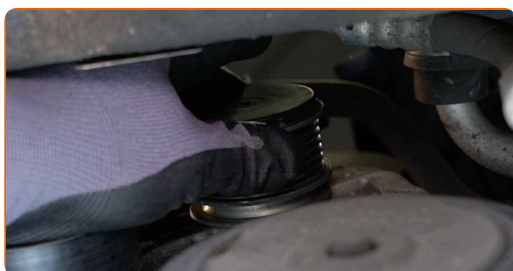
**8** Riporta la puleggia tenditore alla sua posizione iniziale.

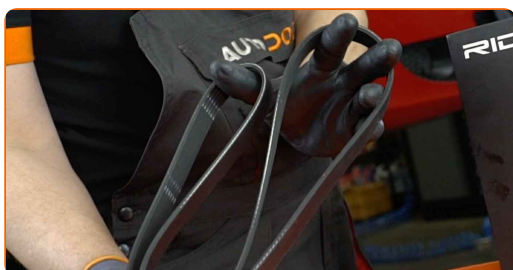
**9** Installa la cinghia poli V.

- Assicurati che la cinghia poli V aderisca correttamente alla puleggia.
- Assicurati che la cinghia poly V sia ben tesa.

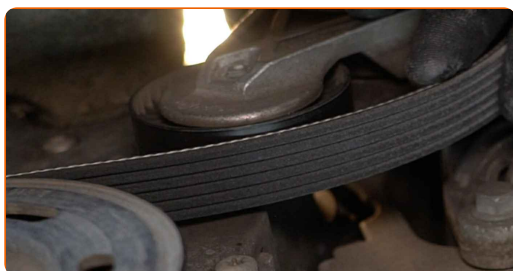
11

Colloca la cinghia poli V sulla puleggia tenditrice.

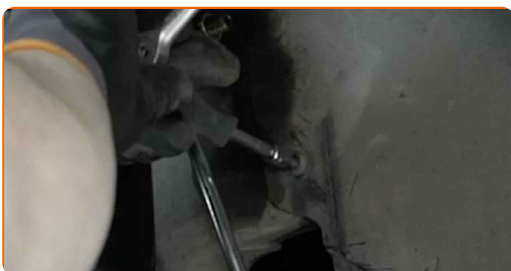
**14** Installa e serra gli elementi di fissaggio del parasassi del passaruota. Usa la chiave Torx T25.
