Come cambiare cinghia  
poly-V su **SEAT Toledo II**  
**Sedan (1M2)** - Guida alla  
sostituzione

**SOSTITUZIONE: CINGHIA POLY-V - SEAT TOLEDO II  
SEDAN (1M2). ATTREZZI CHE POTREBBERO ESSERE  
NECESSARI:**

## SOSTITUZIONE: CINGHIA POLY-V - SEAT TOLEDO II SEDAN (1M2). UTILIZZARE LA SEGUENTE PROCEDURA:

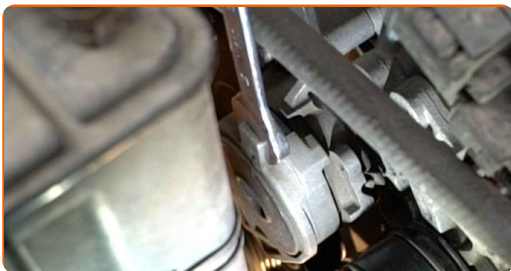
**6** Tira lateralmente la puleggia tenditore della cinghia poli V. Utilizza una chiave combinata N°16.

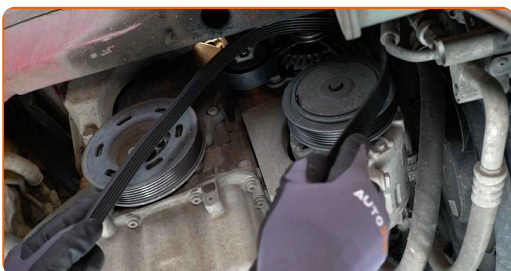
**7** Rimuovi la cinghia poli V.

- Controlla le condizioni della puleggia tenditore e della puleggia folle. Sostituiscile se necessario.

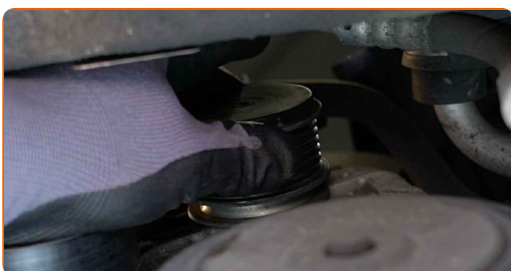
**8** Riporta la puleggia tenditore alla sua posizione iniziale.

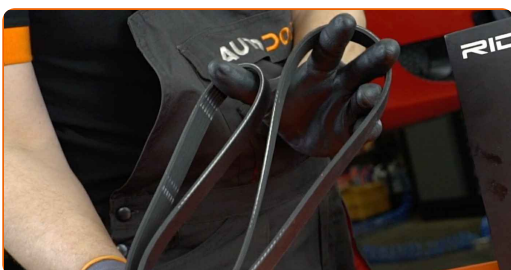
**9** Installa la cinghia poli V.

- Assicurati che la cinghia poli V aderisca correttamente alla puleggia.
- Assicurati che la cinghia poly V sia ben tesa.

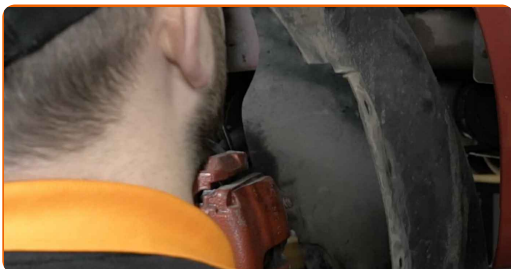
**13** Installa i parasassi del passaruota alla loro sede di montaggio.
