Come cambiare cinghia
poly-V su **VW Passat
B3/B4 Sedan (3A2, 35i)** -
Guida alla sostituzione

SOSTITUZIONE: CINGHIA POLY-V - VW PASSAT B3/B4
SEDAN (3A2, 35I). ATTREZZI CHE SONO NECESSARI:

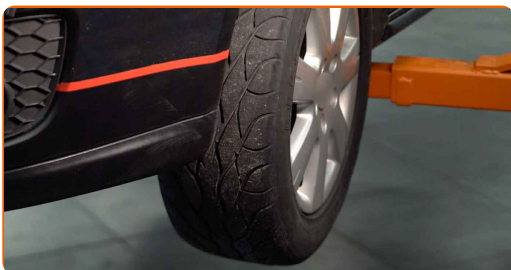
4 Solleva l'automobile utilizzando un martinetto e posizionala su una fossa di ispezione e manutenzione.
